Raport końcowy

Naprawa transformatora

Klient: CARGILL Deutschland GmbH
Oddział Barby

Typ	TSUN 7244
Moc	21 MVA
Rok produkcji	1993
Napięcie	11/21 kV
Nr fab.	308390-01

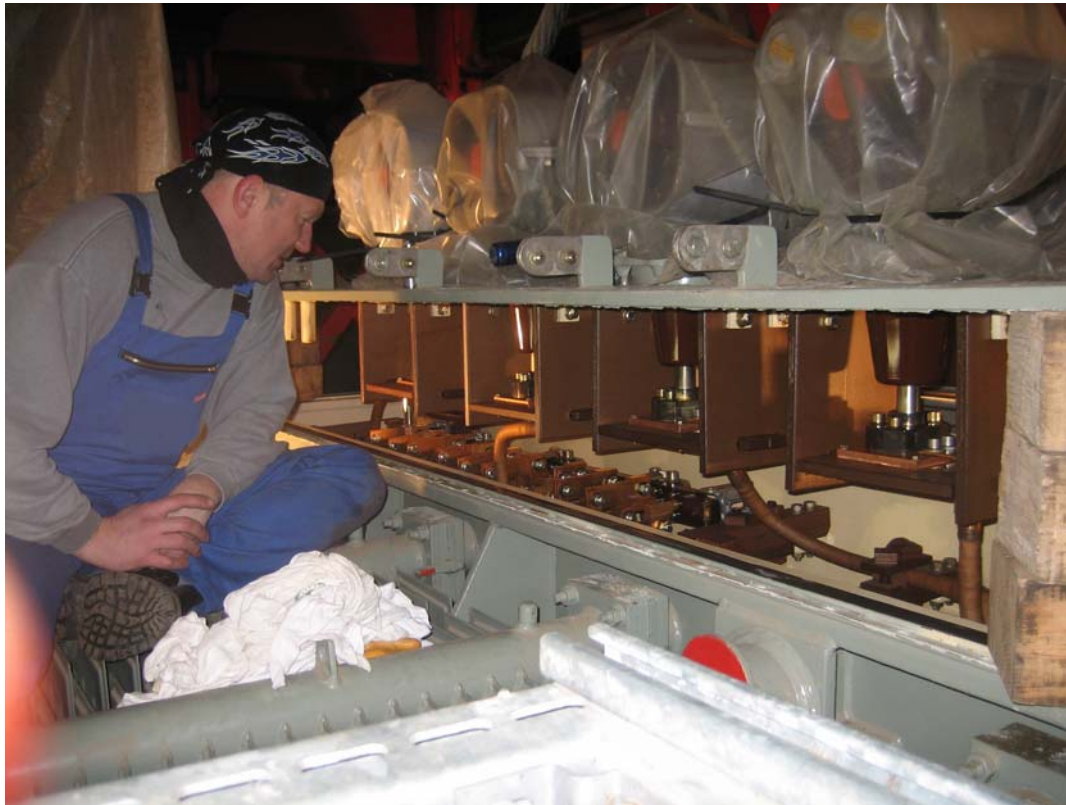
Zdjęcie 18
Zabezpieczone wieko
transformatora,
ogłędziny
przełącznika

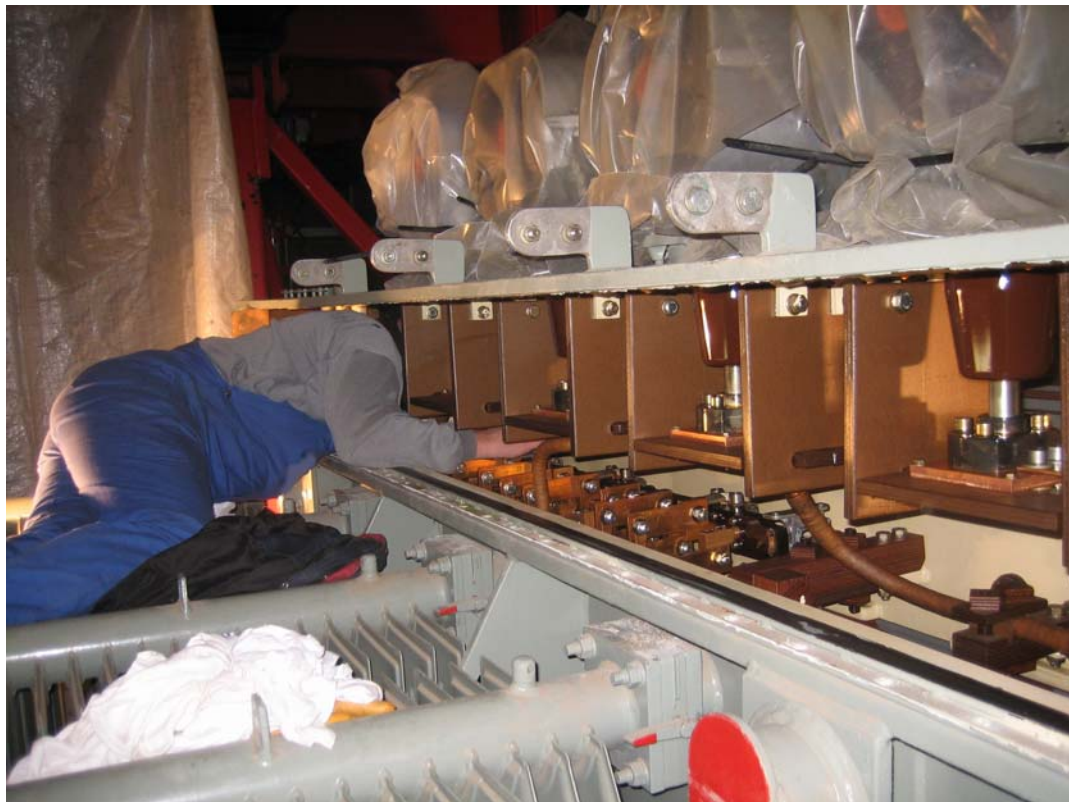
Zdjęcie 19
Dokładna kontrola
przełącznika

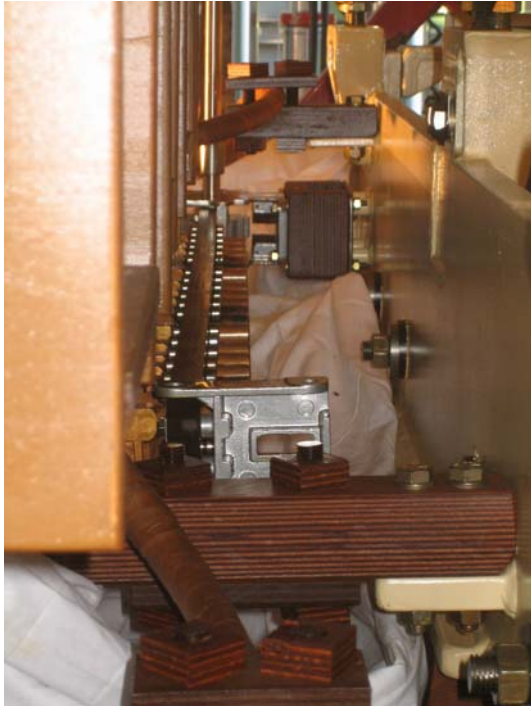
Zdjęcie 21 zdemontowane przełączniki

W pierwszej fazie naprawy zostały zdemontowane mechanizmy z kontaktami. Następnym krokiem było zamontowanie nowych połączeń, które zostały zastąpione przez szyny miedziane.

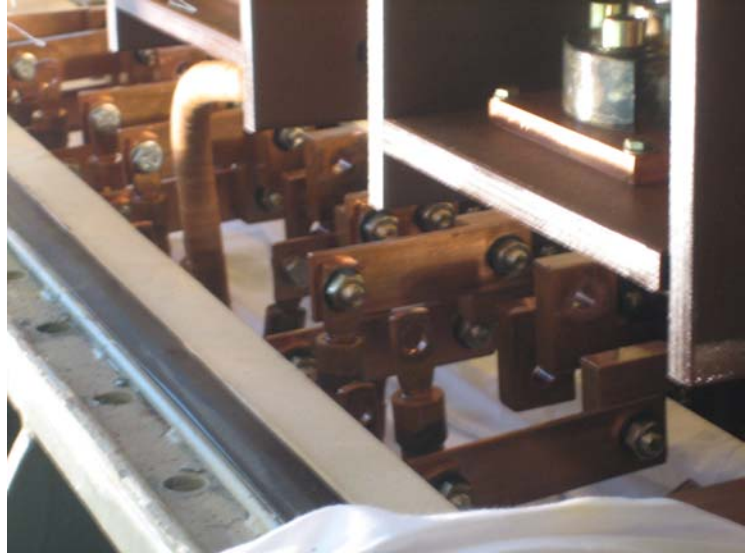
Zdjęcie 22 połączenia szynowe

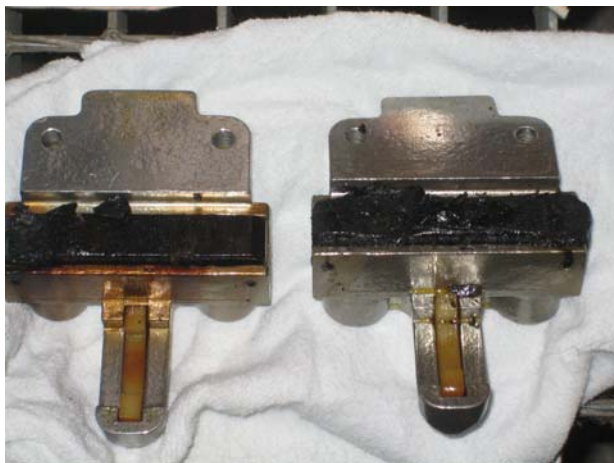
Zdjęcie 23 zdemontowane styki 1

Po zdemontowaniu potwierdziło się przypuszczenie. Przez niewłaściwe kontrole transformatora, i niedokonywanie czyszczenia przełącznika, na jego kontaktach osadził się przypalony węgiel. Powstała w tym wyniku duża rezystancja czego wynikiem było nadmierne nagrzewanie się transformatora.

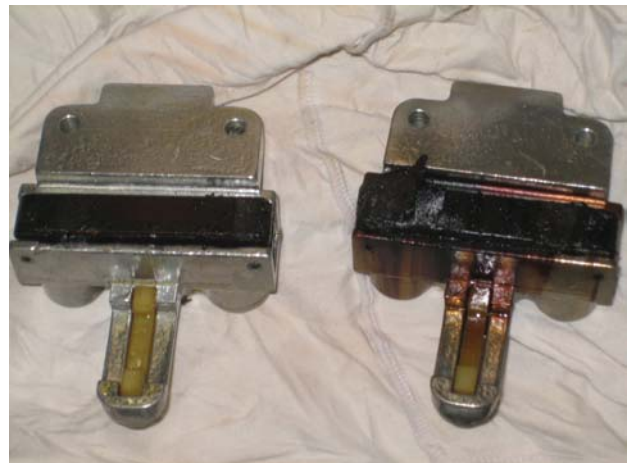
Zdjęcie 24 zdemontowane styki 2

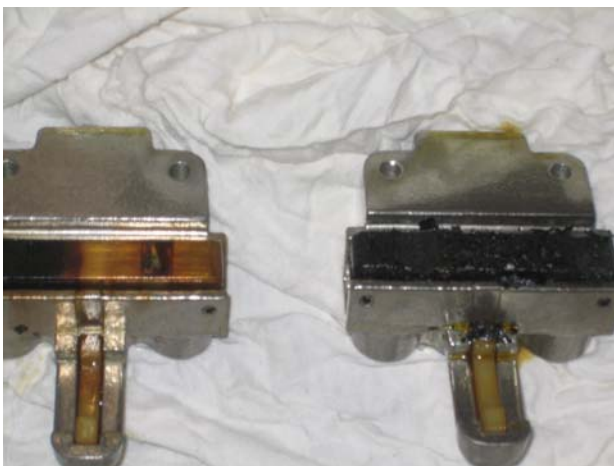
Zdjęcie 25 zdemontowane styki 3

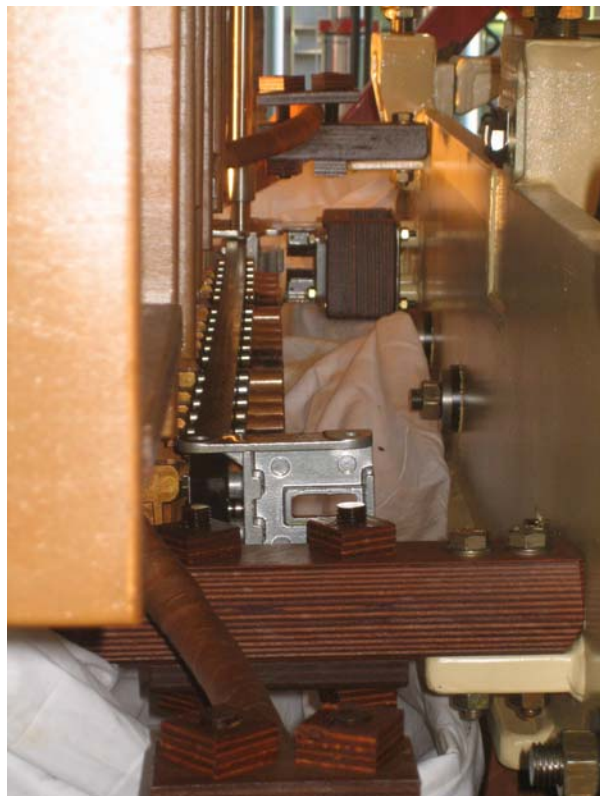
Zdjęcie 26
Oczyszczone połączenia zdemontowanego przełącznika

Aby uniknąć nowego zabrudzenia oleju transformatora, szyny połączeń przełącznika zostały wyczyszczone.

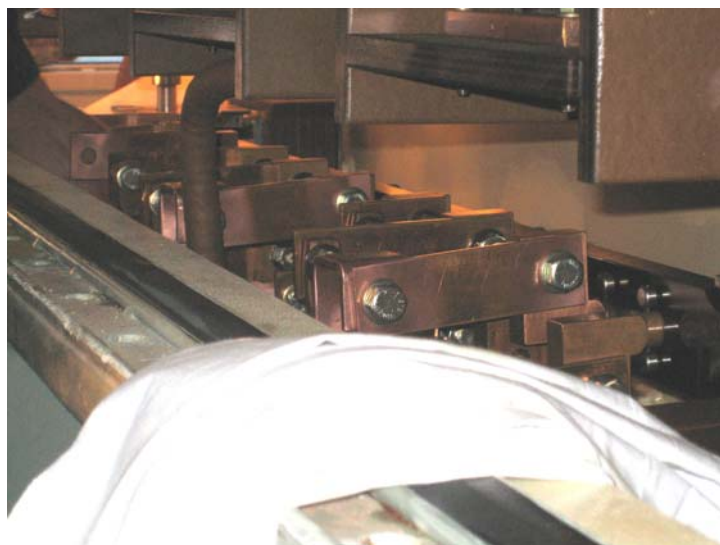
Zdjęcie 27
Nowe połączenia zastąpione przez szyny miedziane

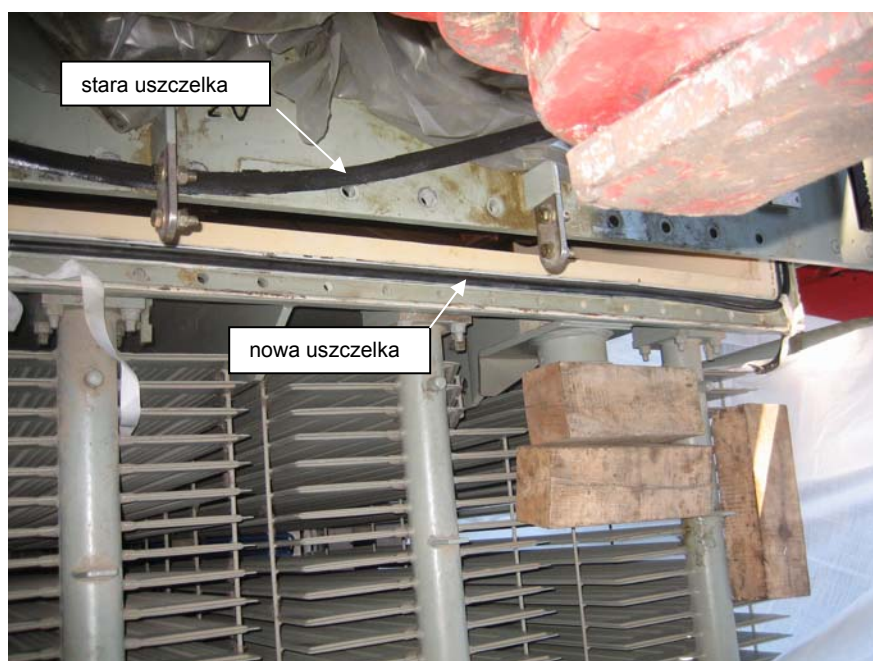
Zdjęcie 28
stara i nowa uszczelka gumowa

Końcowo wymiany wymagała tylko uszczelka pomiędzy kadzią a wiekiem transformatora i wieko można było ponownie zamknąć.

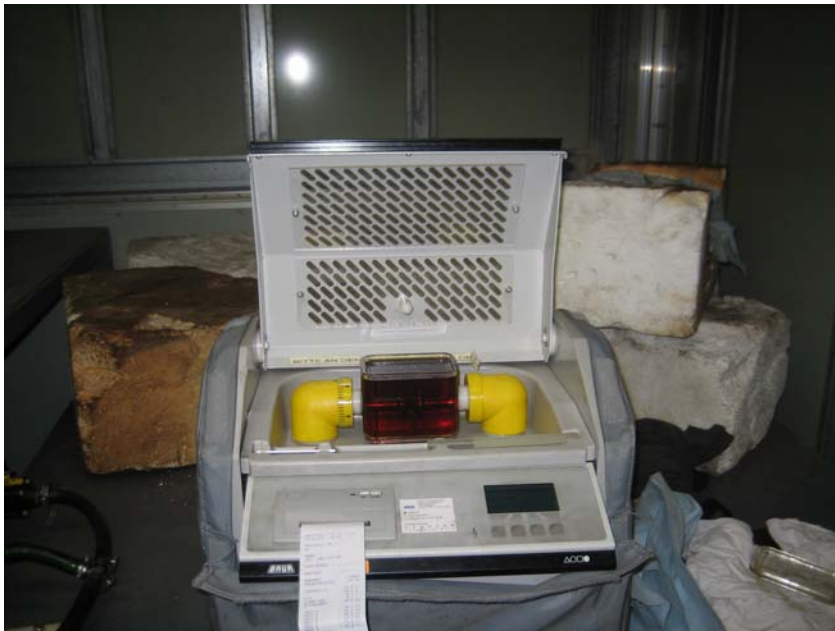
Zdjęcie 32
Pomiar wytrzymałości dielektrycznej oleju

Podczas uzdatniania oleju, została przetestowana wytrzymałość dielektryczną przez wykwalifikowanego monter. Liczba obiegów oleju transformator – instalacja uzdatniania oleju ustalała poziom wilgotności i wytrzymałości oleju. Liczba obiegów wyniosła 7 zanim olej osiągnął wartość wytrzymałości dielektrycznej równej 75 kV.

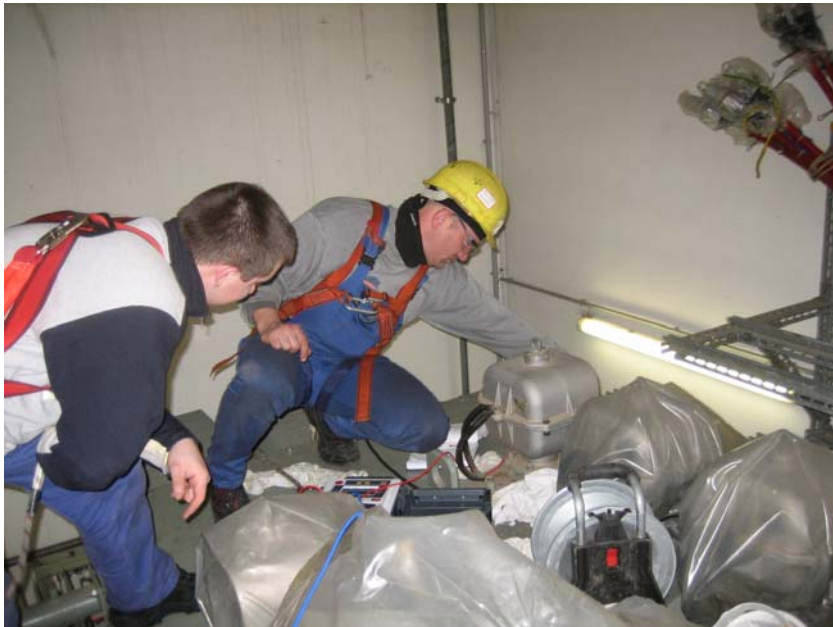
Zdjęcie 33
Pomiar izolacji

Podczas kompletnej obróbki (18h) nastąpiło zamontowanie części zdemontowanych przed naprawą oraz pomiar izolacji i złączy nowych połączeń.

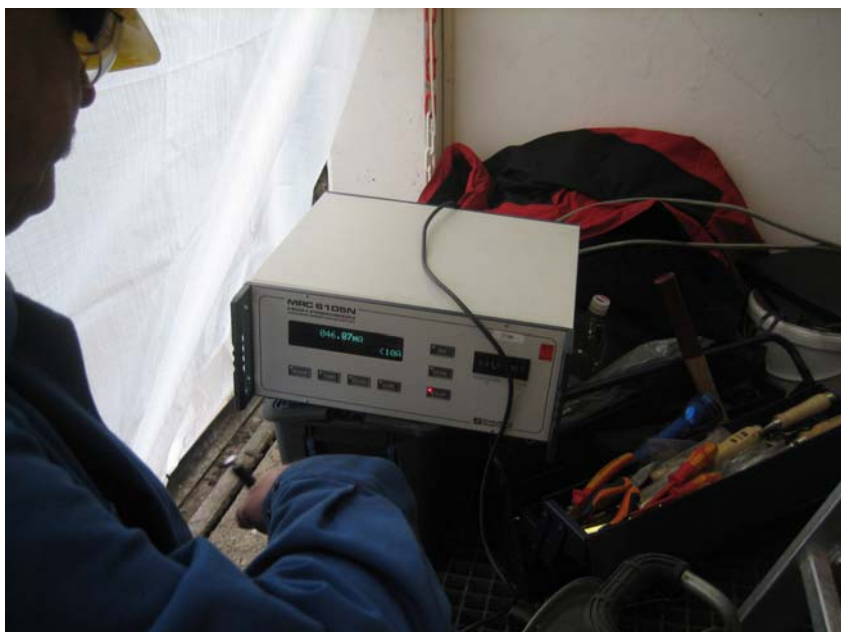
Zdjęcie 34
Pomiar oporności stykowej
